## Verslag lezing – Ketting distributie systemen 12 november 2024

### **Hoofdonderwerp voor vanavond is de distributieketting**

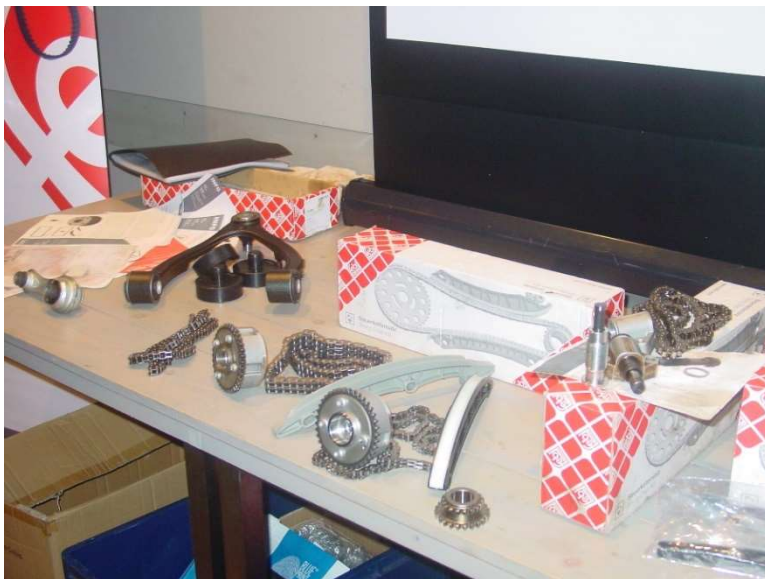
Er komen overigens steeds meer motoren met een distributieketting. Ook komen sommigen fabrikanten weer terug van de 'Oily belt'. Er wordt een heldere uitleg over de productie en de bouw van de ketting gegeven incl. het toepassen van de Tritan coating om wrijving te verminderen. Ook wordt ieder boutje middels laser op afwijkingen gecontroleerd.
