Verslag lezing 14 december 2017

## De verstuiers de baas.

Lezing van ir. Peter van Baal.

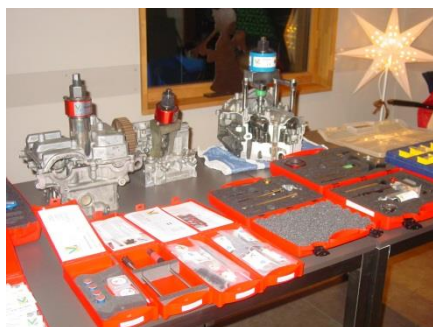
In zijn lezing gaf Peter ons inzicht in de problemen van vastzittende gloeibougies en verstuiers. Zijn verhaal begon met de M40. Een trilapparaat dat bij het verwijderen van gloeibougies zijn nut heeft bewezen. Wanneer bij een poging van demontage het piept of kraakt gaat het vaak goed. Soms is het echter tobben met schade als gevolg. De gloeibougies (M8x1 gloeibougies) worden vastgezet met een koppel van ongeveer 10 Nm. Wanneer bij demontage een koppel van meer dan 15 Nm wordt gebruikt is de kans groot dat de gloeibougie breekt. Bij demontage van een gloeibougie M10x 1 is het demontage koppel 35Nm. Peter adviseert daarom altijd bij demontage de momentsleutel te gebruiken. Komt de gloeibougie niet los, dan komt hij met de trillingen van de M40 wel vrij.  
(€ 1250,00 tot 1350,00 ex btw)

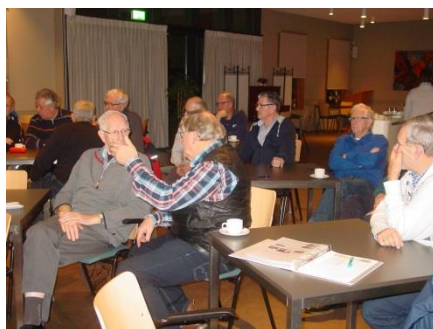
Verstuiers kunnen door verschillende oorzaken vastzitten. Corrosie, door verkeerde metalen en vocht. Dit zorgen er voor dat een trekker een kracht van meer dan 20Ton nodig heeft. Met een takel aan de verstuiver, het voertuig als gewicht gebruiken, om de verstuiver, in combinatie met kruipolie, los te krijgen is dus nutteloos. Om over de pogingen met een slagtrekker maar te zwijgen.

Met de trekkers die VIBROPAC heeft ontwikkeld heb je meer succes.

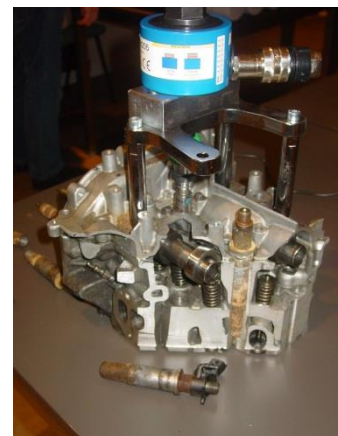
Alle spuitbussen die op de markt zijn om het één en ander los te krijgen zijn nutteloos. Peter adviseert een mix van 80% thinner en 20% ATF. Bij zeer grote problemen gebruikt Peter zelf Fosforzuur, maar adviseert dit niet voor gebruik door een monteur.

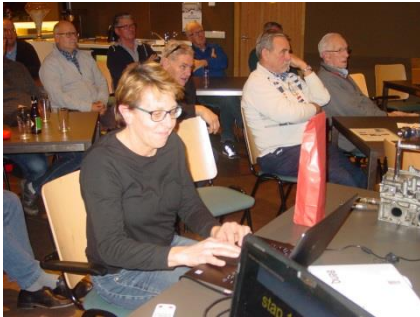
In een aantal fotoseries was te zien hoe afgebroken verstuivers in delen waren verwijderd. Daarvoor had Peter zijn partner meegenomen.
